## Reeën op de weg!

Onderzoek naar de oorzaak van reeën en andere fauna op de nieuwe A1-oprit ter hoogte van Deventer-Colmschate

Diepenveen, 13 april 2015

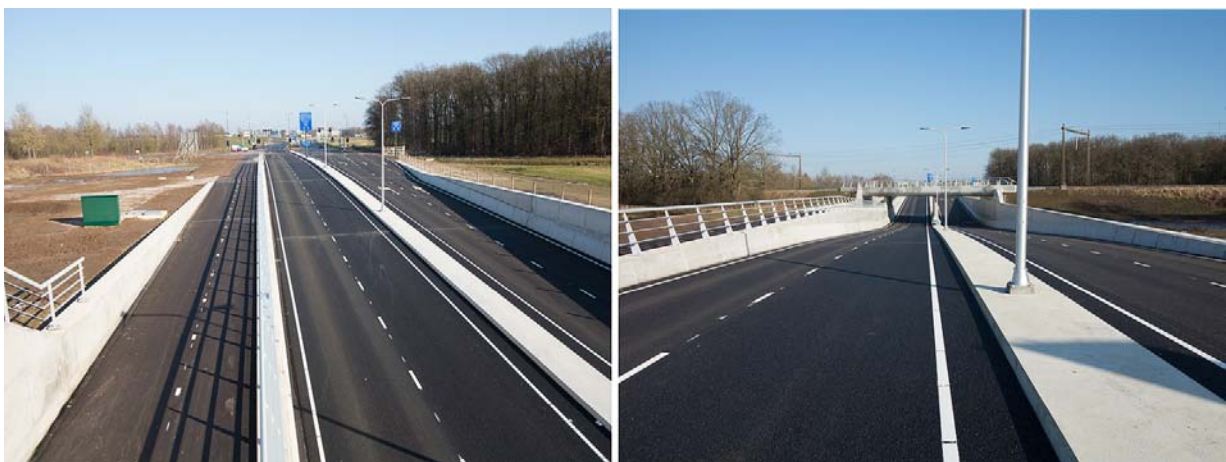
Nieuwe oprit voor de A1 en verbindingsweg met het nieuwe bedrijventerrein A1. De rechterfoto geeft het zicht op de spoortunnel (wegonderdoorgang en spoorovergang) weer.

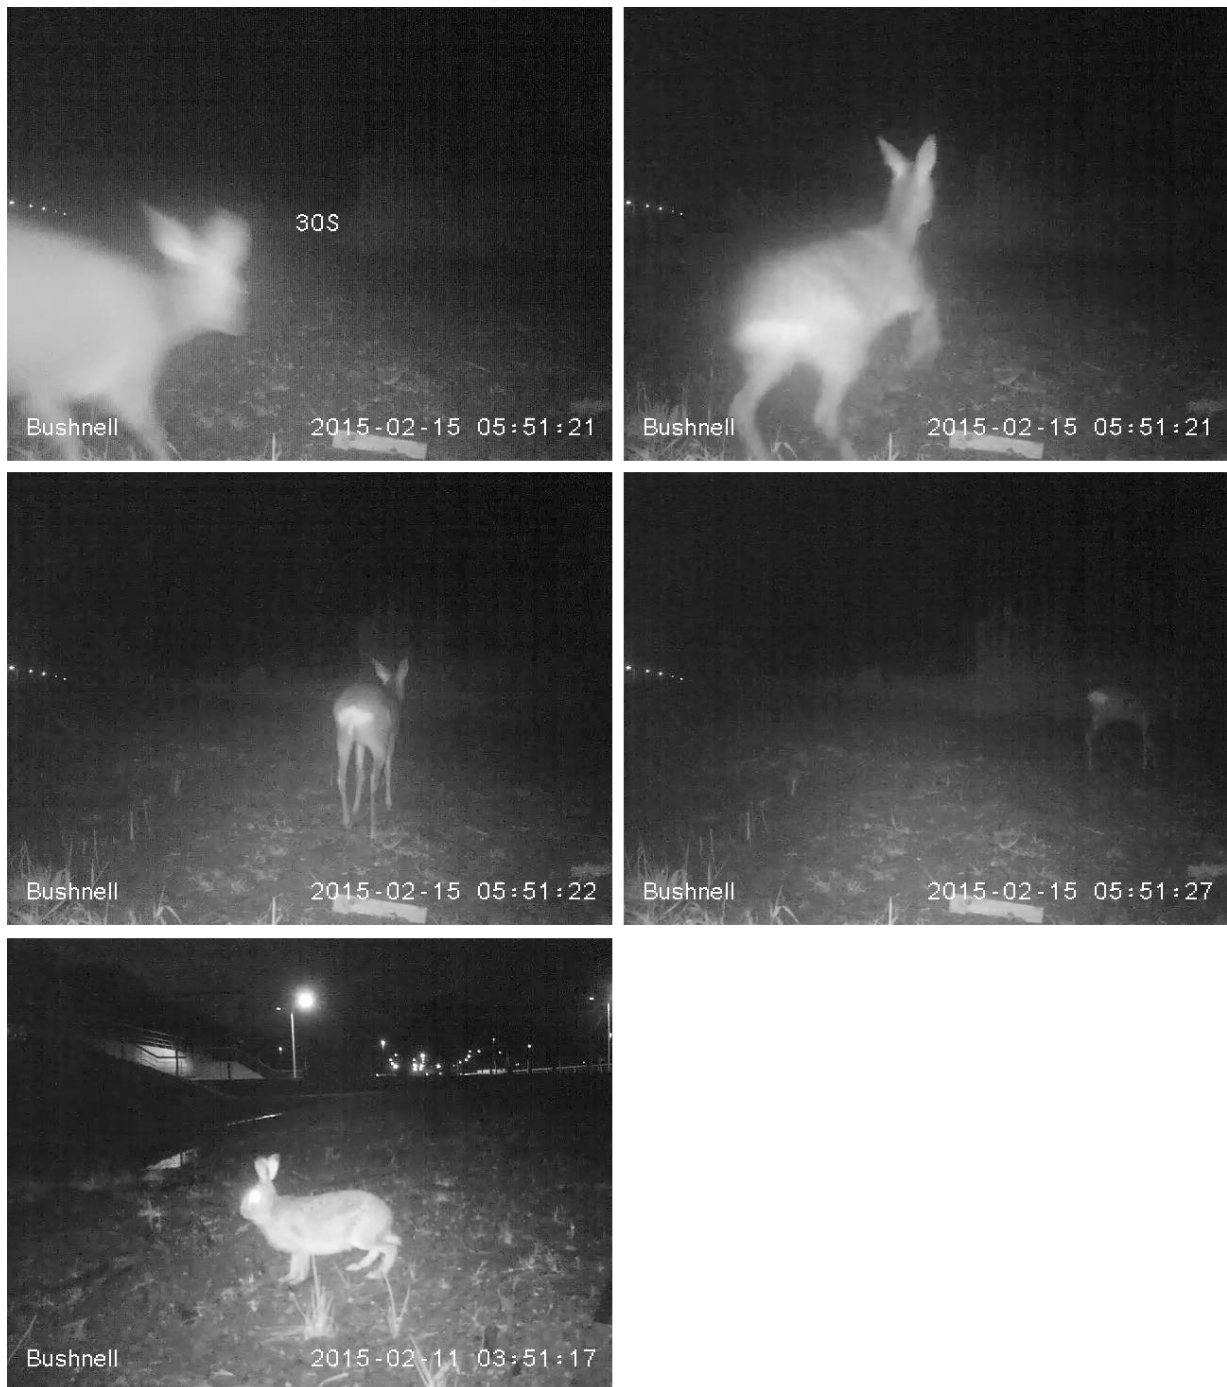
**Figuur 3.** Cameravalopnamen van een ree op 15 februari 2015 (05.51 uur). De hinde springt vanaf het spoortalud op het recent vergraven terrein in de noordwesthoek (terrein met rood uitroepteken in figuur 2) van Landgoed Oxerhof. Met een eerdere opstelling – met zicht op de spoortunnel -werden alleen twee hazen duidelijk vastgelegd (rechtsonder).

Gedurende een week legde de cameraval gericht op de onderdoorgang alleen twee hazen vast en een dier dat kort voor de camera langsloopt, maar niet geheel in beeld komt waardoor het niet determineerbaar is. In de tweede sessie, met de camera gericht op de dierwissel vanuit de Oxerhof en met de rug direct tegen het spoortwalg aan is een ree (hinde) gefilmd (figuur 3). Deze springt van het spoortwalg af, van een wissel die daar met sporenonderzoek is vastgelegd; naar verwachting aldus.

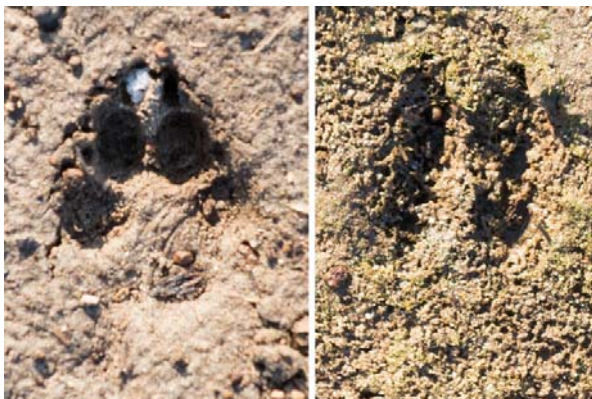
*Verse prenten van een vos (links) en een ree in het rulle zand van de recent aangelegde taluds van de spoortunnel (5 februari 2015).*

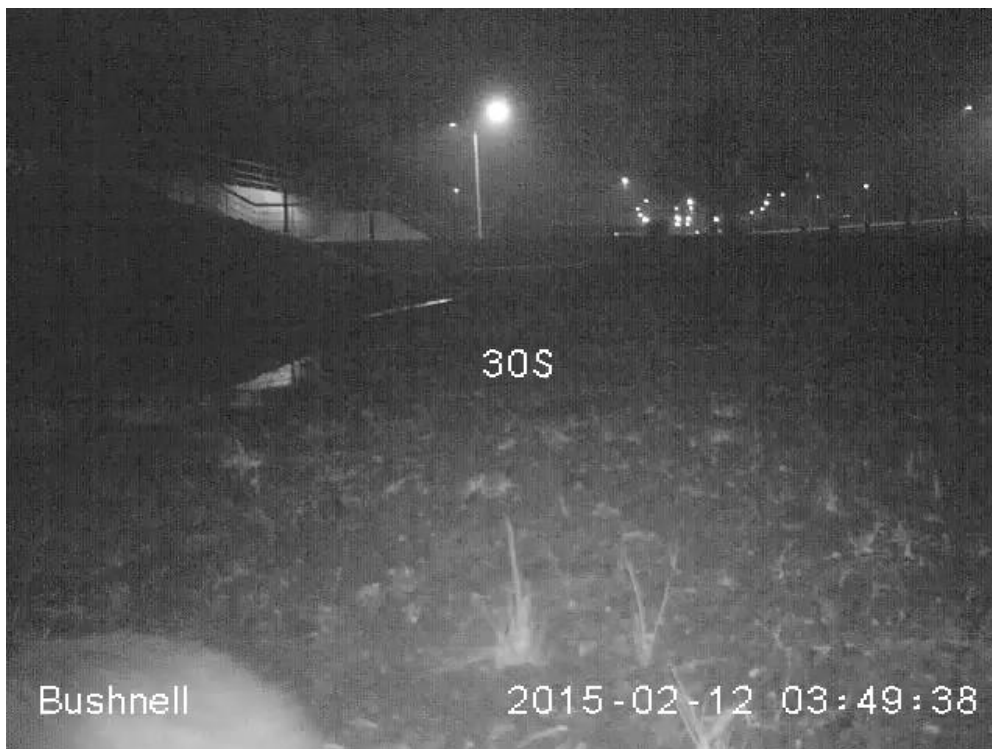
Mogelijk is dit hetzelfde dier dat op 12 februari onduidelijk met de cameraval is vastgelegd in de noordwesthoek van de Oxeerhof, met toegang via het treinspoor naar de A1-oprit. Op de foto is mogelijk net de de rug van een das te zien, die kort voor de camera langs loopt. Zie onderstaande foto.

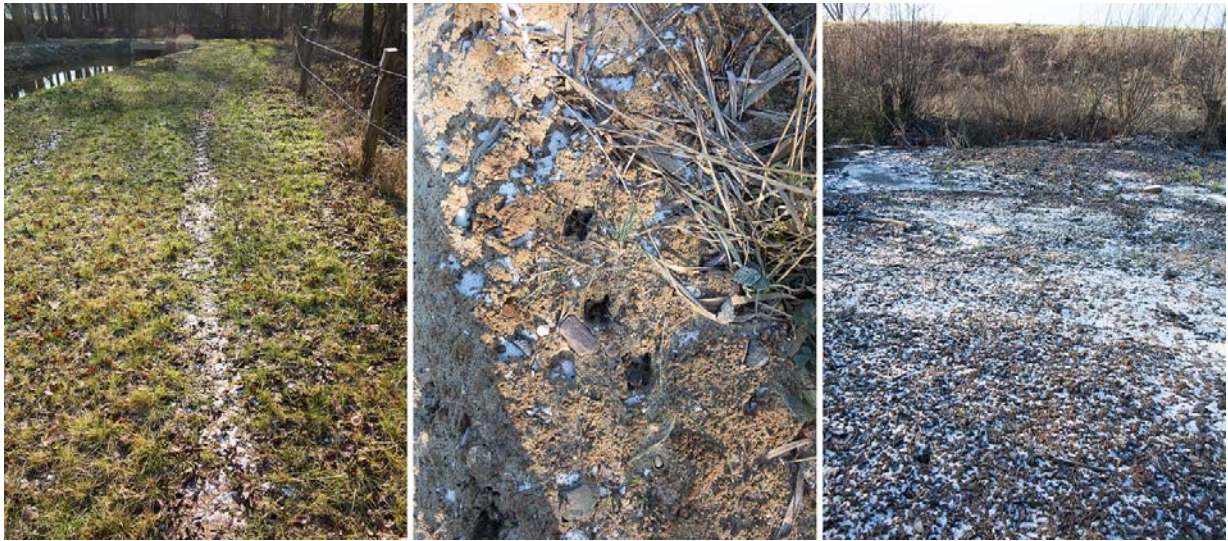
**Fotoreeks 1.** Reewissels. Links: oude en veel belopen dierwissel langs een veeraster met prikkeldraad (waar reeën zonder probleem over- of doorheen kunnen) in de Oxerhof, uitlopend op het dichte wildraster voor de nieuwe A1-oprit. Midden: duidelijke reeprenten van een dier dat doorsteekt over het terrein tussen veeraster en spoortalud in de noordwesthoek van de Oxerhof (rechterfoto).

1. Traditionele of jarenlang gebruikte reeënwissels langs bosrand en veld vanuit Landgoed Oexerhof richting het voor een deel afgerasterde terrein van de nieuwe oprit. (fotoreeks 1).
2. Nieuwe reeënwissels die vanaf de traditionele wissels in de Oexerhof over kale of laag begroeide delen (recent vergraven terrein) van de spoorwegtaluds lopen, en dan verder langs het treinspoor in noordelijke richting (fotoreeks 4). Reeën en andere dieren komen hierlangs met vrije beweging aan weerszijden van de spoortunnel terecht. Vanuit de noordwesthoek van de spoortunnel leiden reeënsporen dwars over het treinspoor heen en dan de A1-oprit op (fotoreeks 2 en 3). Hier loopt geen wildraster om dieren tegen te houden. Reeënsporen lopen dan verder door over het vergraven terrein van de oprit; doorgaans in redelijk verse toestand.

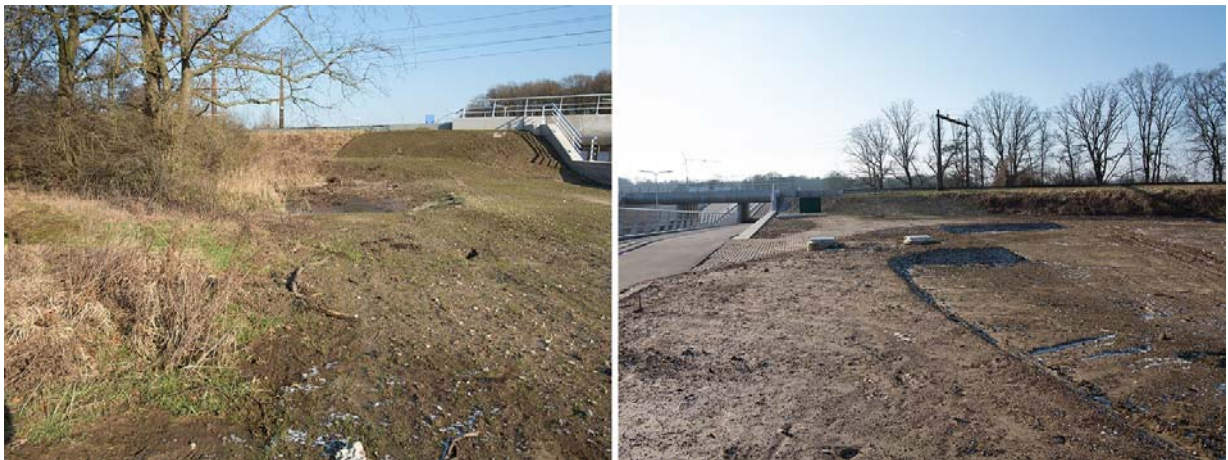
**Fotoreeks 2.** Linkerfoto met recent vergraven terrein aan de westkant van het treinspoor, zonder rasters en waar de sporen van tenminste één ree en een vos werden geregistreerd. De reespooren liepen het spoorwegtalud (te zien op de achtergrond) op, direct over het treinspoor heen en vervolgens ver het terrein van de A1-oprit in (rechterfoto).

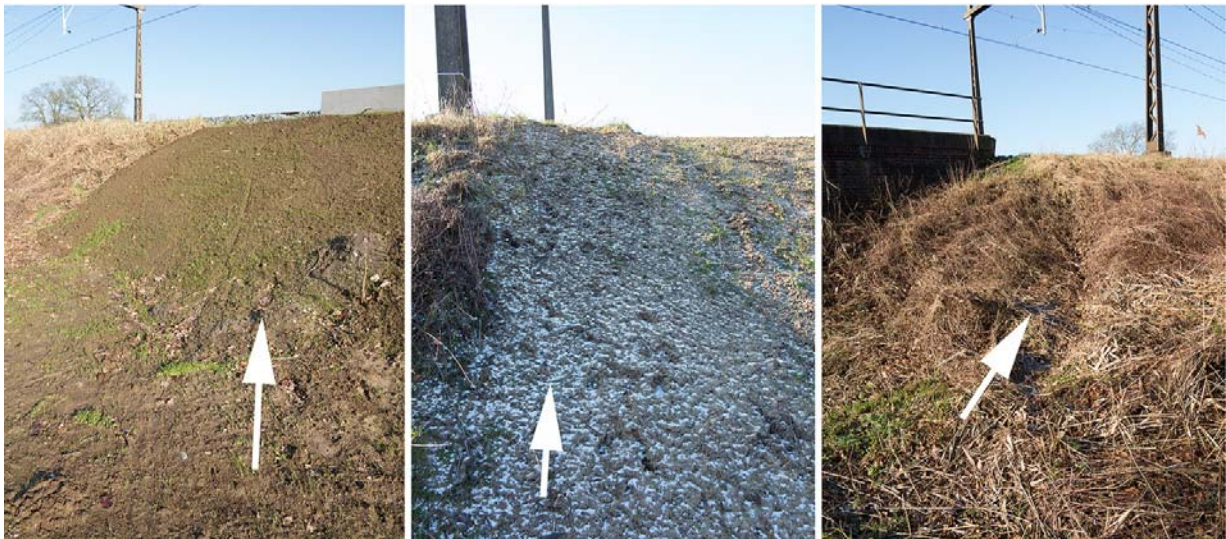
**Fotoreeks 3.** Reewissels over de spoortaluds naar het treinspoor toe. Links: noordwesthoek van de spoortunnel. Midden: zuidoosthoek van de spoortunnel. Rechts: wissel omhoog naar het spoor verder op het landgoed Oxerhof.

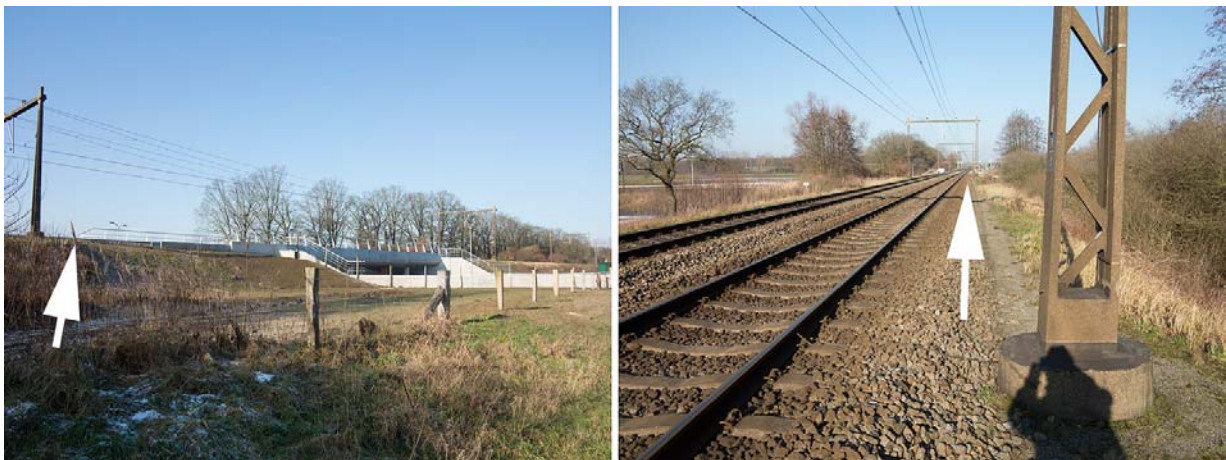
**Fotoreeks 4.** Open toegangswegen voor dieren naar de A1-oprit via spoortalud en langs het treinspoor. Links: via de noordwesthoek van het landgoed Oxerhof (waar de cameraval dat ook registreerde). Rechts: dieren lopen zo langs het spoor (ook van ver weg) richting de A1.

Zo komen dieren dan sporadisch en met gerede kans op de A1 terecht. De wildafrastering aan de zuidkant van de oprit is zodanig robuust en hermetisch gemaakt, dat hier geen ree doorheen kan. Echter, via het spoor is dat gemakkelijk te omzeilen, want wildafrastering ontbreekt aan de noordzijde van de oprit en aan weerszijden van het spoor. Eenmaal op de oprit komen ze in een fuik terecht, want opgejaagd door op- en afrijdend verkeer worden ze zeer mogelijk verder het terrein in gejaagd. Hierdoor komen de dieren langdurig 'gevangen' te zitten, hetgeen mogelijk valt op te maken uit de politiemeldingen (tabel 1 in de bijlagen), waarin dieren verspreid over een dag meerdere keren worden gemeld; zoals op 16 januari en 19 januari 2015.
